## ANTECEDENTES

## ESTADO ACTUAL DE LAS OBRAS

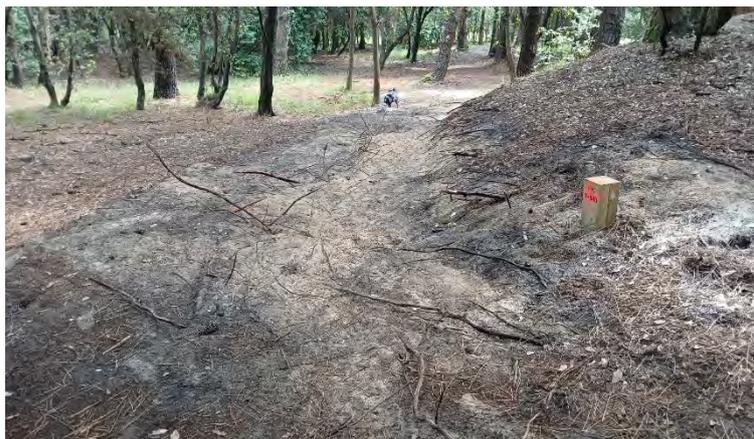
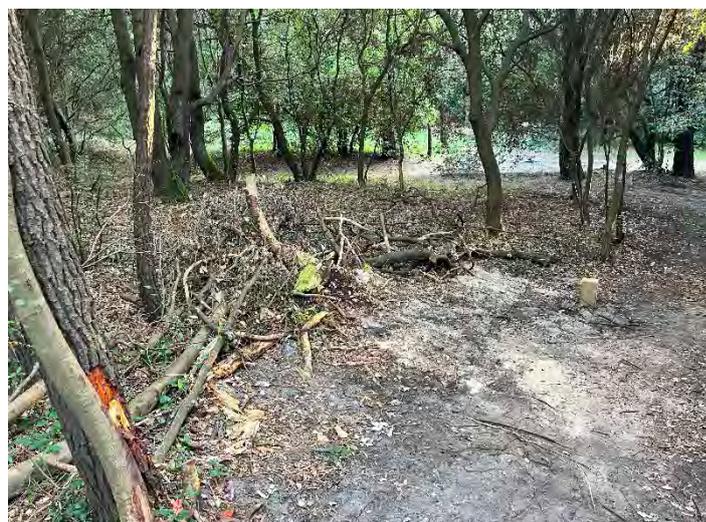
### 1. Senda principal modificada.

En este caso esta obra constituye una modificación del proyecto original pues el trazado es diferente al que se expuso públicamente. Se ha realizado un desbroce y corte de arbolado autóctono con anchuras entre 5 y 2 metros, por unas zonas donde no existía ninguna senda previa, también se ha procedido al balizamiento cada 20 metros.

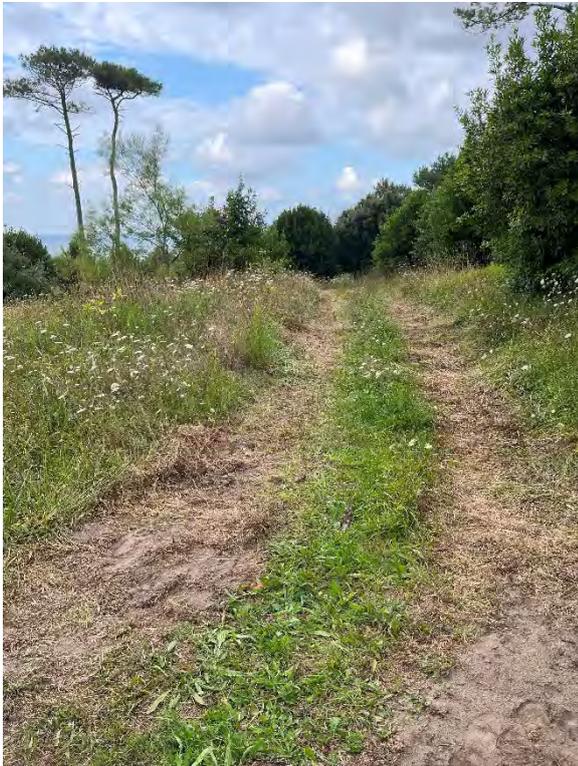
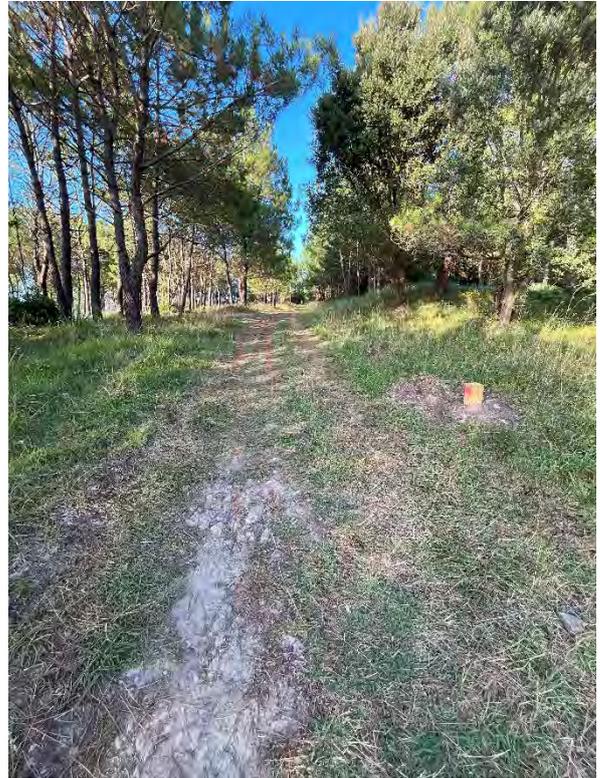
Tramo 2.1.- Como en el caso anterior se ha realizado un desbroce y corte de arbolado autóctono con una anchura entre 5 y 2 metros, por unas zonas donde discurría la senda original, también se ha procedido al balizamiento cada 20 metros.

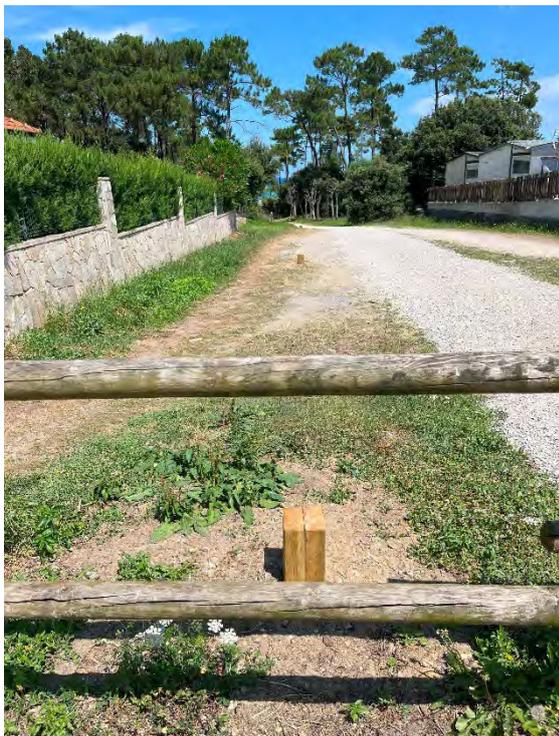
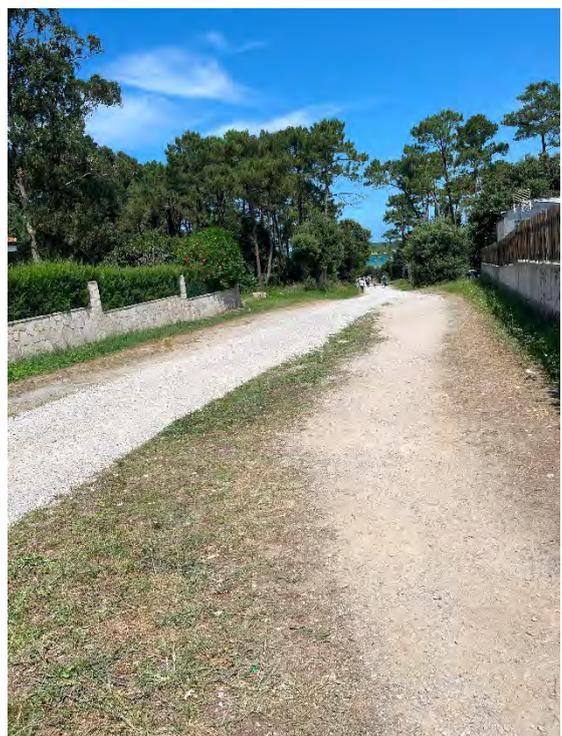
Tramo 2.2.- Como en el caso anterior se ha realizado un desbroce y corte de matorral autóctono con una anchura entre 5 y 2 metros. Al principio de esta desde el camping, se ha procedido a colocar “Subbase granular con grava 20/30 mm compactada” hasta el cruce con la senda principal. También se ha procedido al balizamiento cada 20 metros.

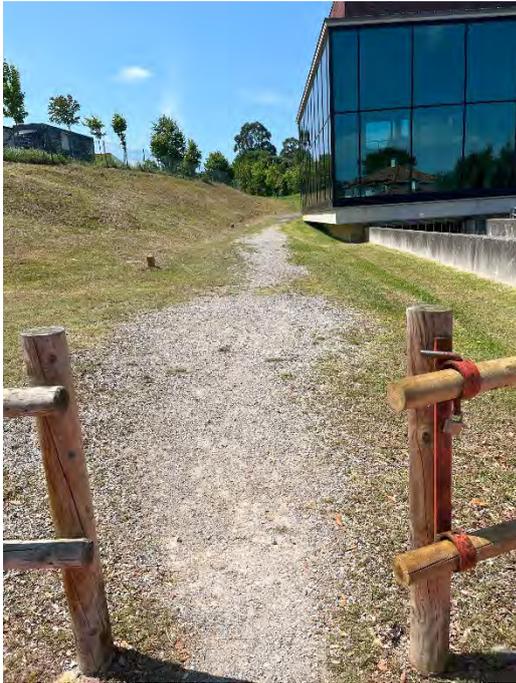
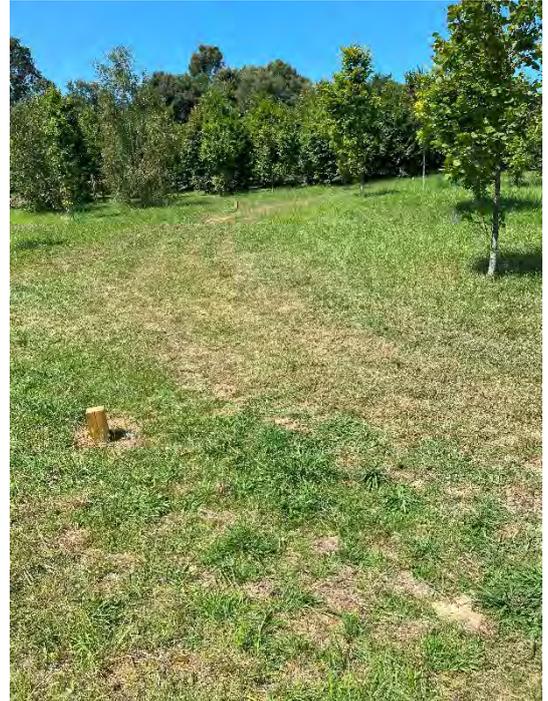
Tramo 2.3.- Como en el caso anterior se ha realizado un desbroce y corte de matorral autóctono con una anchura entre 5 y 2 metros, abriendo algunos tramos nuevos donde no existía senda. Al principio de esta por el este, se ha procedido a colocar “*Subbase granular con grava 20/30 mm compactada*”. También se ha procedido al balizamiento cada 20 metros.

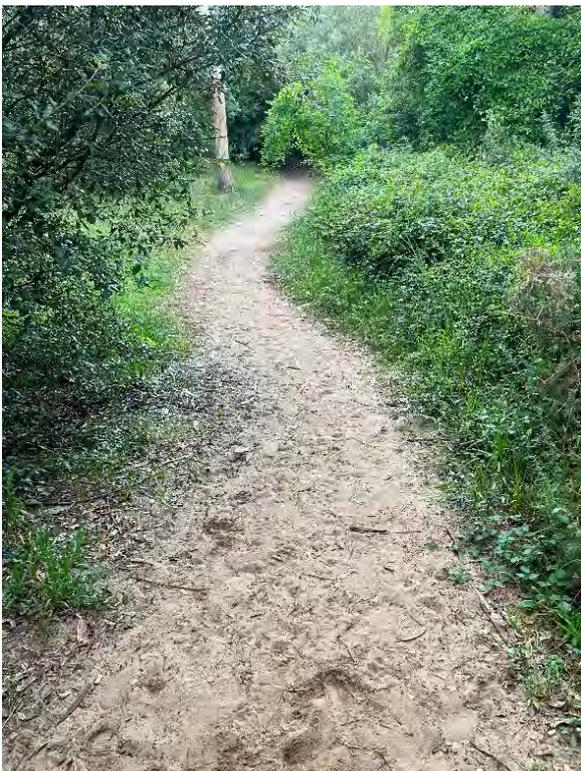
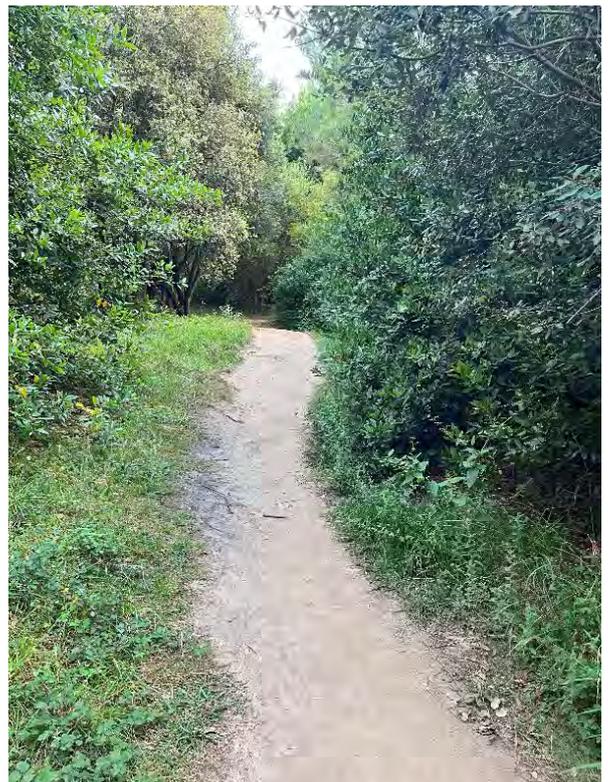
### 3. Senda principal original.

Sobre este trazado original existente no se ha realizado ninguna obra, sustituyendo su recorrido por el expuesto anteriormente en el punto 1. Esta modificación parece ser motivada por estar ubicada dentro del Dominio Marítimo Terrestre de Costas. Es un trazado perfectamente delimitado y de gran belleza, que no hubiese necesitado de ninguna actuación.

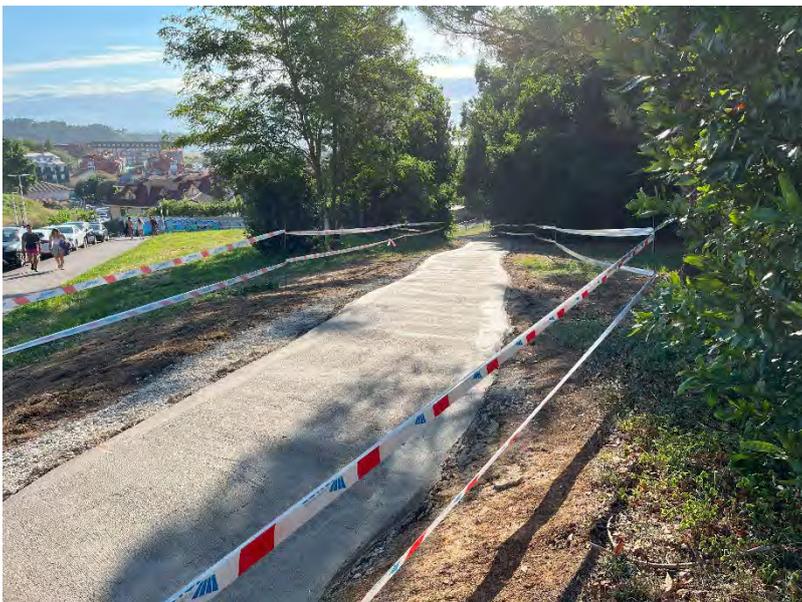
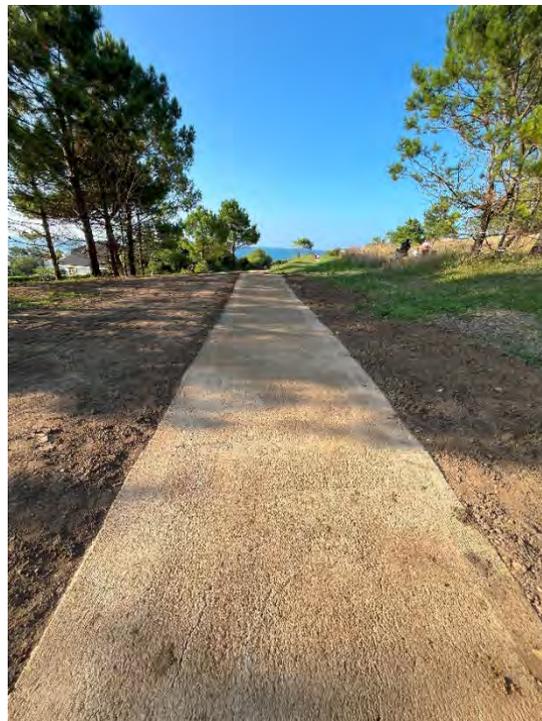
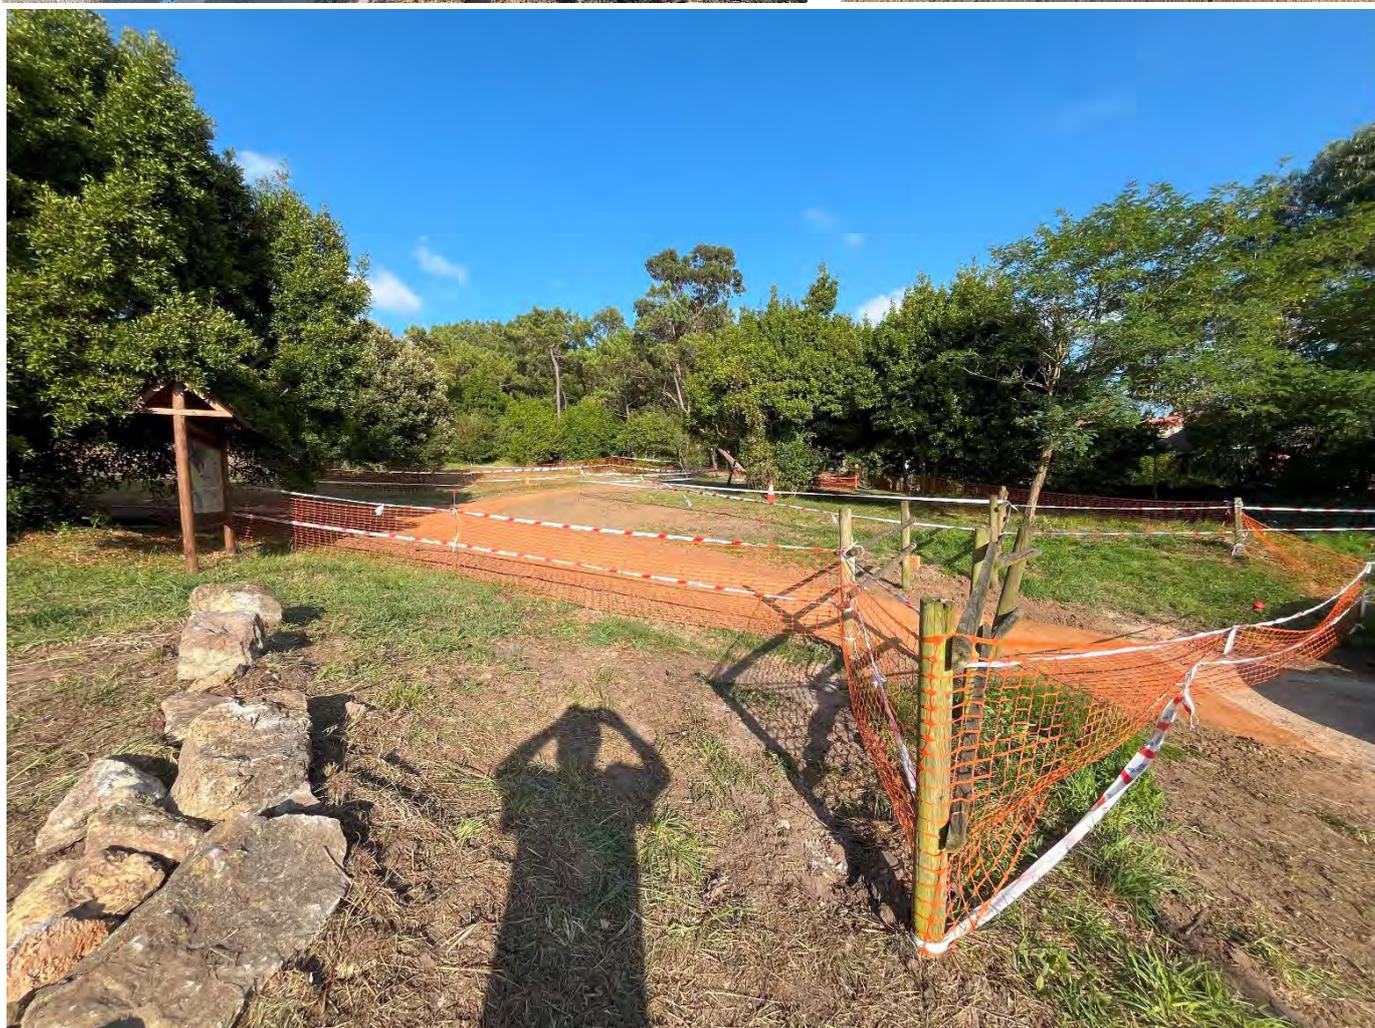
#### 4. Caminos secundarios finalizados.

En estos caminos las obras están finalizadas. Se procedió al desbroce como en casos anteriores y se ha pavimentado que según el proyecto: “*Subbase granular con grava 20/30 mm compactada y sobre ella pavimento terrizo de 10 cm de espesor, de mezcla de arena con estabilizante y consolidante de terrenos a base de cal hidráulica*”.

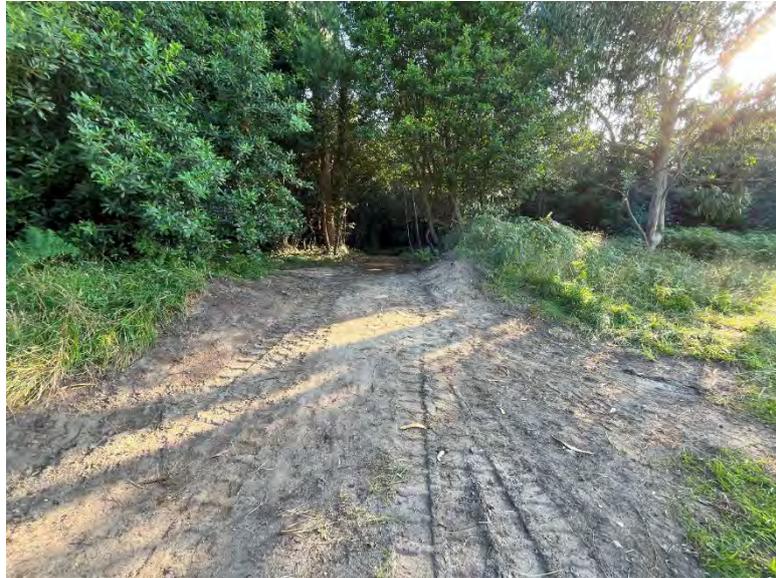
Tramo 5.1.- Como en casos anteriores se ha realizado un desbroce y corte de arbolado y matorral autóctono con una anchura entre 5 y 2 metros, por las zonas donde discurría una pequeña senda original muy atractiva. Esta modificación carece de utilidad pues apenas es utilizada y hay varios accesos cercanos a la senda principal

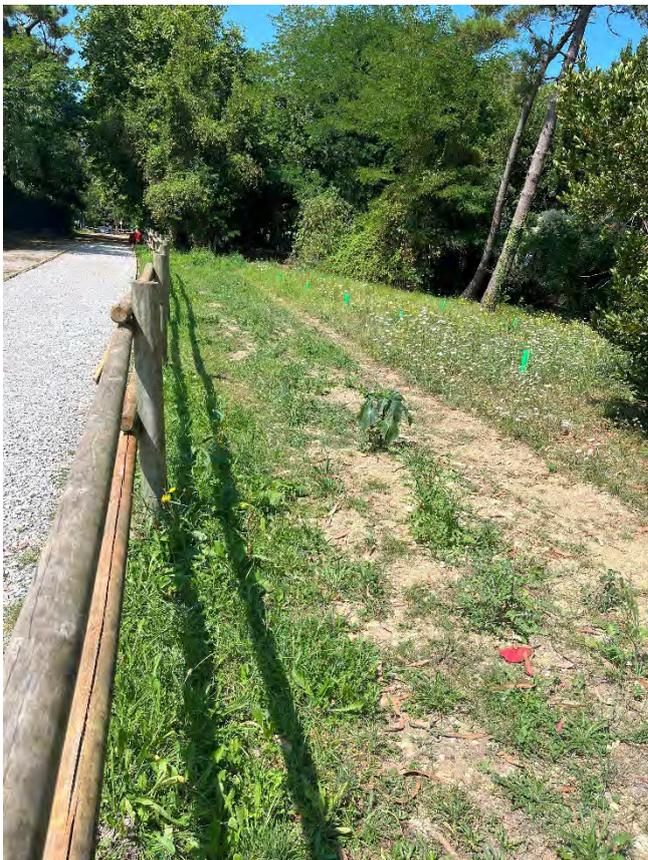
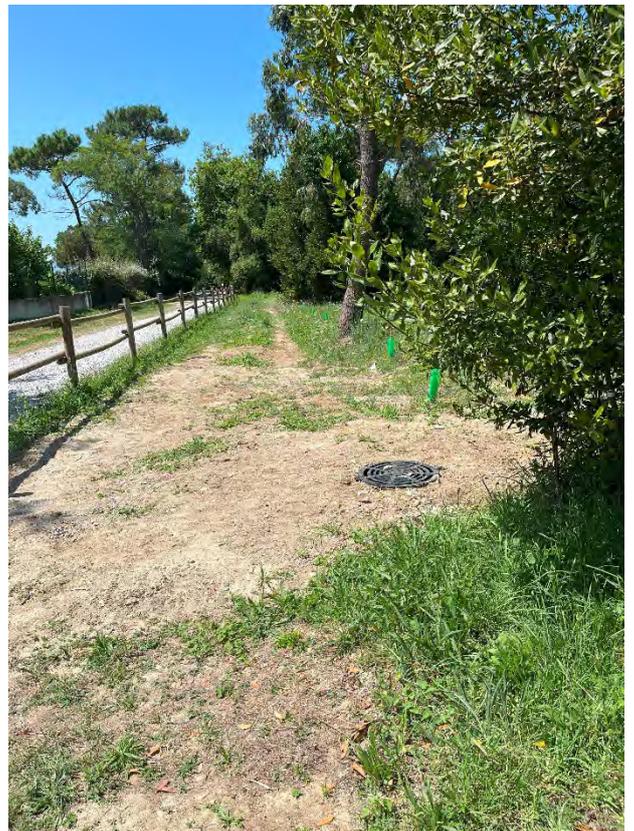
Tramo 5.2.- Este tramo que discurre en paralelo al vial y vaya que delimita el monte ARNA, está representado en los mapas del proyecto. No se tiene certeza sobre lo que se pretende hacer; si bien no existía ninguna senda previa; sí que se hizo desbroce, incluso se colocó una arqueta de alcantarillado.

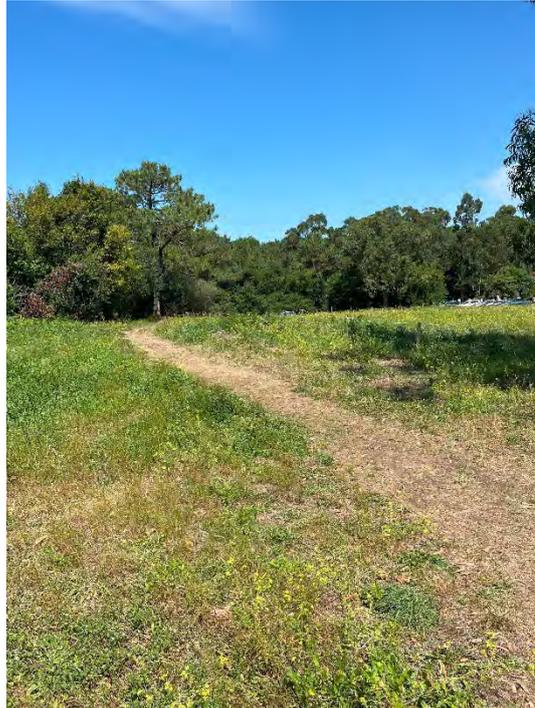
Tramo 5.3.- Este tramo que parte desde el Hotel las Torres llega únicamente hasta el cruce con la senda principal según el proyecto. Esta senda es muy utilizada pues es un acceso directo hasta la playa muy conocido por los usuarios. Se ha procedido al desbroce y ampliación en anchura.

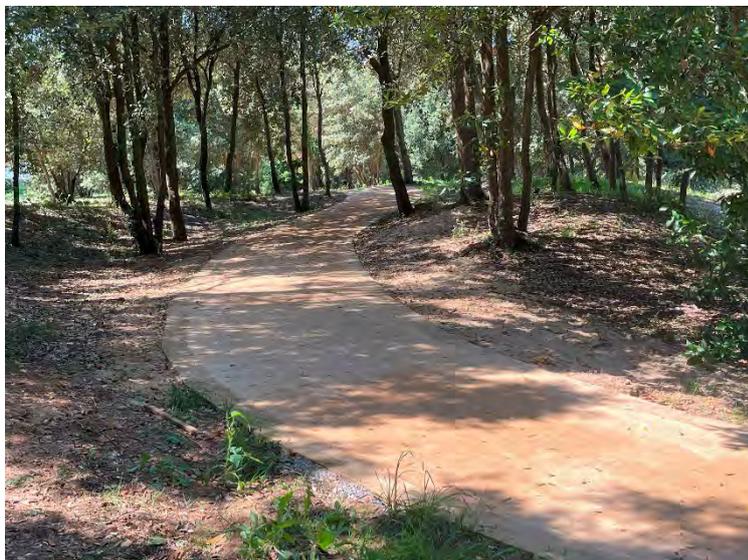
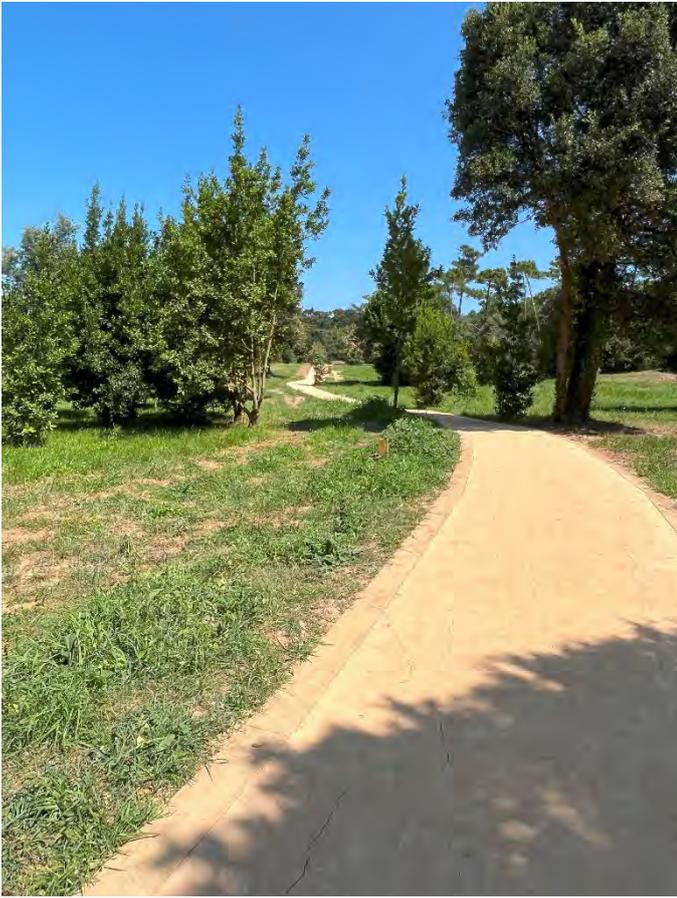
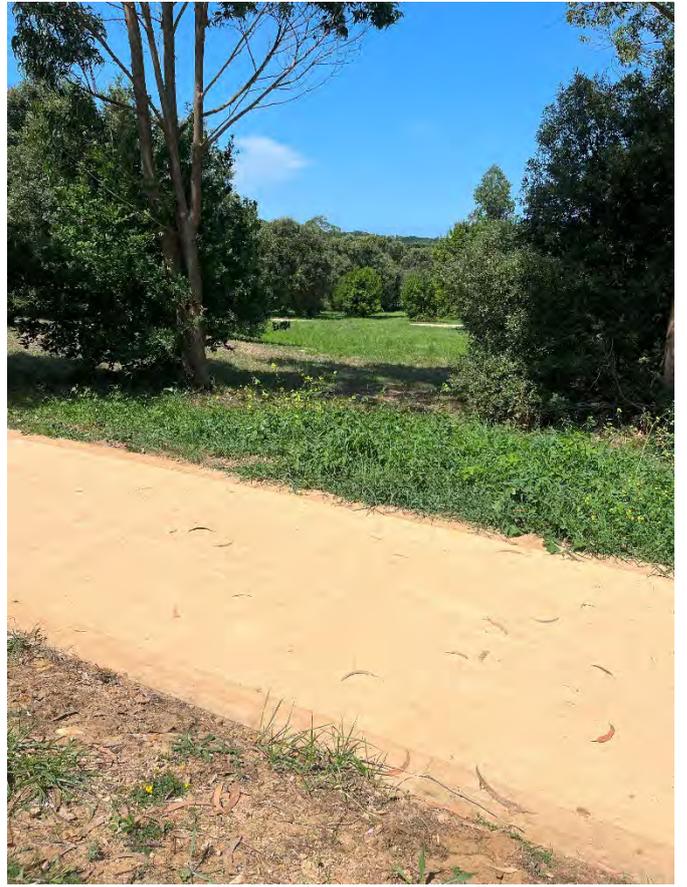
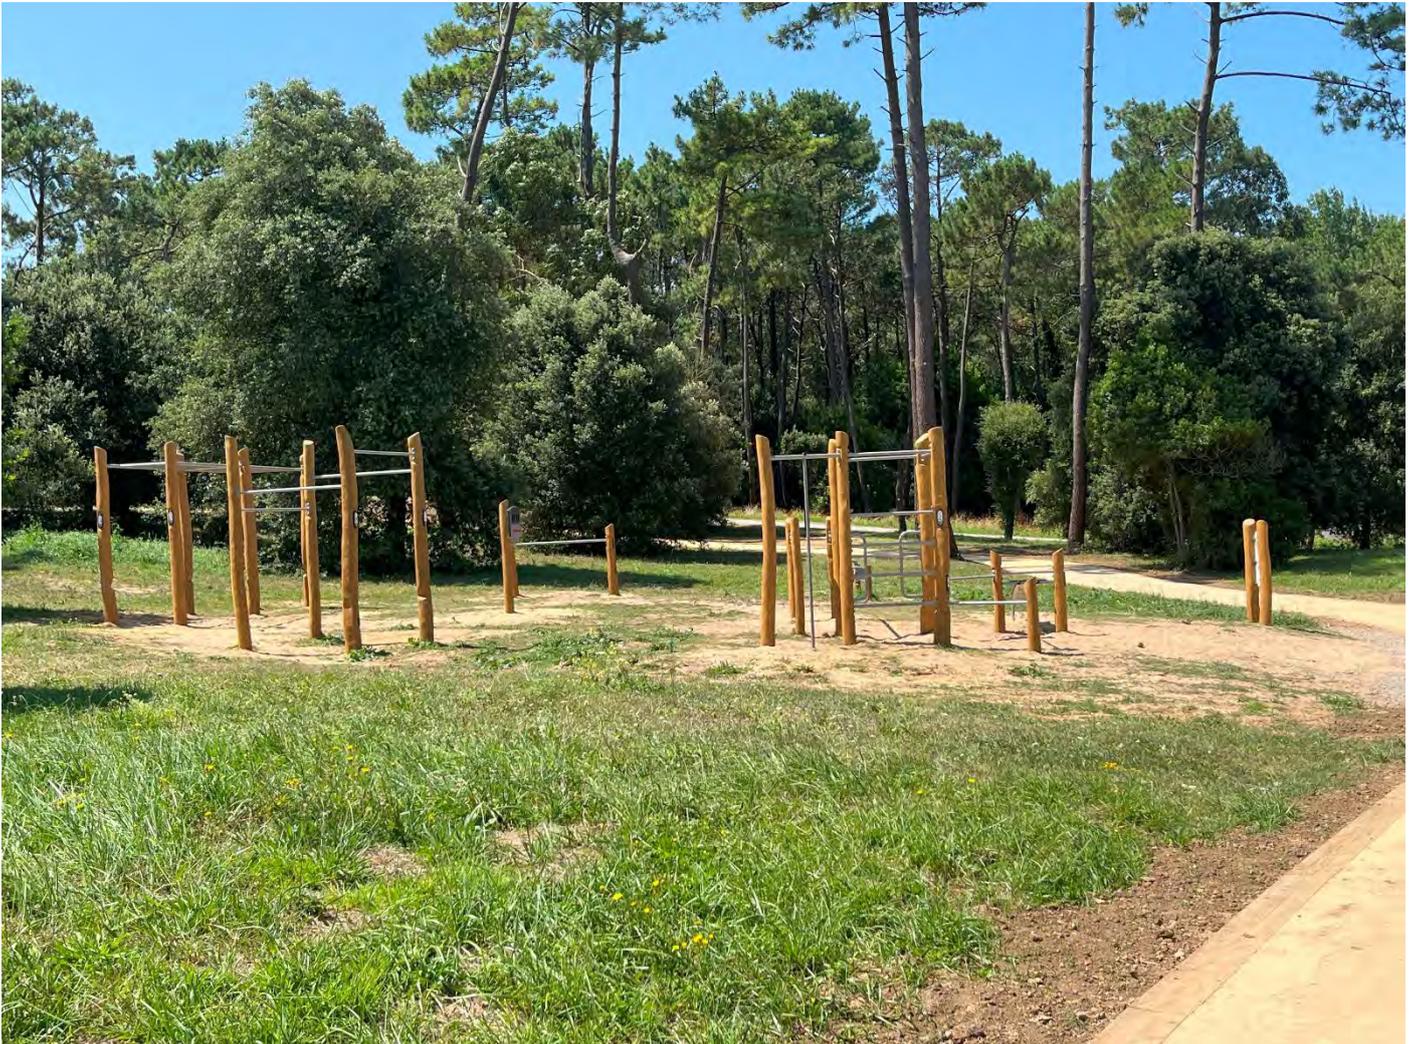
## 6. Circuito de running y calistenia finalizado

Obra terminada, el circuito con pavimento “*Subbase granular con grava 20/30 mm compactada y sobre ella pavimento terrizo de 10 cm de espesor, de mezcla de arena con estabilizante y consolidante de terrenos a base de cal hidráulica*”. Tiene una longitud total de aproximadamente 400 metros. Expertos deportistas en running comentan que no es un pavimento adaptado a esta actividad.
